אסופת מאמרים
לזכרו של דוד עמית

תמורות בחקלאות ההר המסורתית בשדרת ההר – נחל המעינות כמקרה מבחן

בנימין טרופר

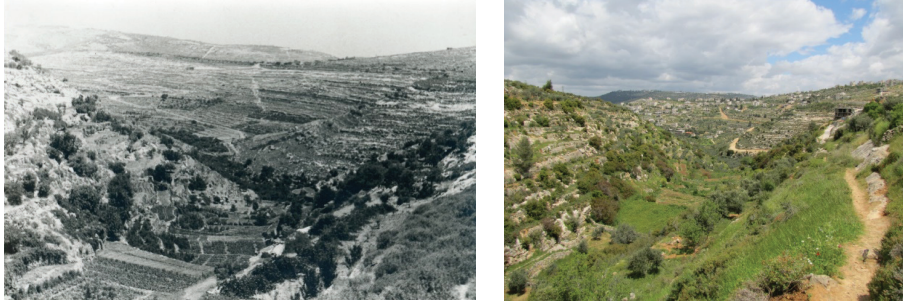
איור 1: תמונה מימין – נחל המעינות – מרחב עין אל-הווייה, 2019, מבט לכיוון צפון²
תמונה תחתונה משמאל – אותו מקום בשנות ה-70 של המאה הקודמת (ארכיון בית ספר שדה כפר עציון)

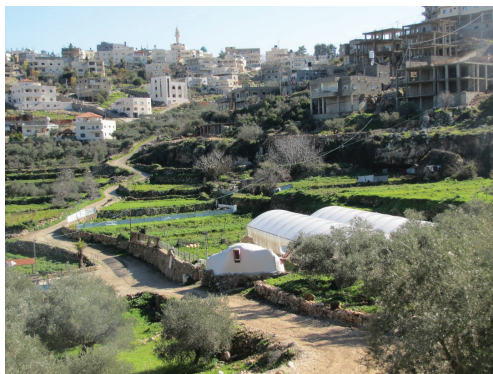
איור 6: אזור סדרת המעינות העליונה

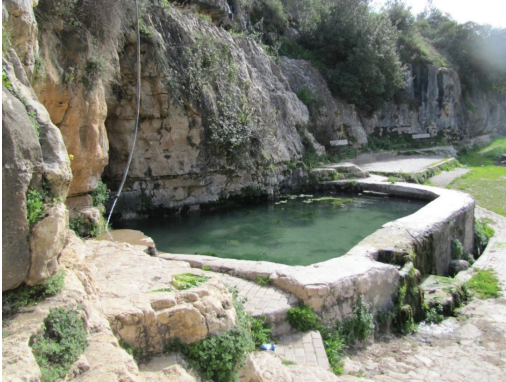
איור 7: עין אל הווייה עם הצינור המוביל מים מעין א-תין. מאחורי הצינור פתח נקבת המעיין

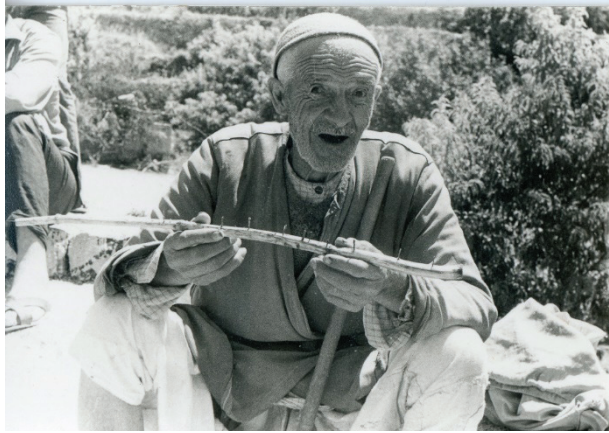
איור 9: מוכתאר הכפר בתיר אוחז את קנה המידה שלפיו חילקו את המים בשנות ה-70 של המאה הקודמת (ארכיון בית ספר שדה כפר עציון)

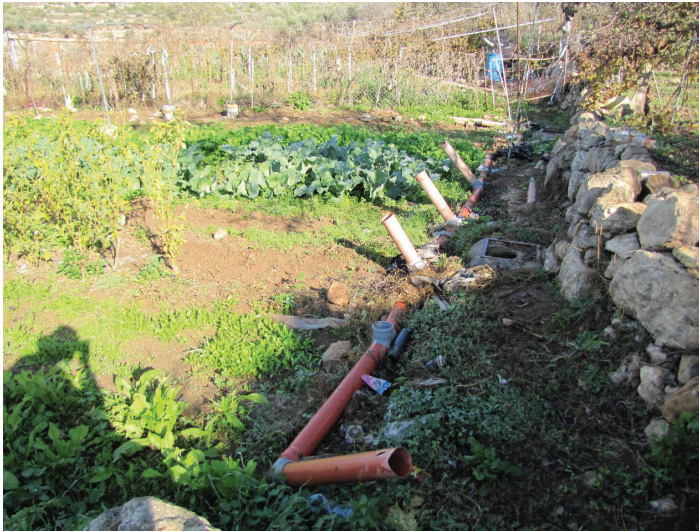
איור 10: שימוש בצינורות PVC להשקיית החלקה

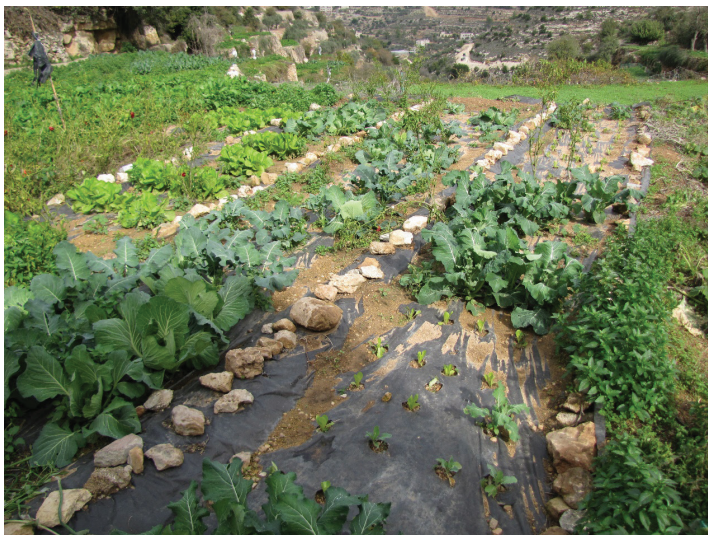
איור 11: שימוש ביריעות ניילון

3. משאבת מים חשמלית: כיום מוכרת רק משאבה חשמלית אחת בנחל, המאפשרת לבעליה להעביר מים מבֶּרֶכָה שמיקומה נמוך ביחס לחלקות השלחין אל החלקות שמעליה. כך נוצר שינוי במהות שיטת ההשקיה של החקלאות העתיקה, המבוססת רק על כוח הכבידה.
4. יריעות פלריג או ניילון: בשנים האחרונות מתחילים חקלאים מעטים להשתמש ביריעות פלריג וניילון (איור 11). יריעות פלריג נועדו לצמצם כמעט לחלוטין את גדילת העשבים השוטים, ומאפשרים מעבר מים וגזים משני צדי היריעה. הזריעה נעשית רק בחורים שביריעה, וכך

מצטמצמת נביטת צמחים שוטים ונחסך עמל רב בניכוש החלקה. נוסף על כך, הצמחייה והקרקע פולטים גזים במהלך הגידול, ויריעת הפלריג מאפשרת להם להיפלט לאוויר. לעומת זאת, חלק מהחקלאים משתמשים ביריעות ניילון, שנחשבות פחות טובות כיוון שהן מונעות פליטת גזים וחלחול מי גשמים, אך עדיין משפרות את תפוקת השדה ומקטינות את כמות העשבים השוטים. חשוב לציין ששיטת ההשקיה באמצעות תעלות והצפה של ערוגות נותרה בעינה בחלקות אלו.

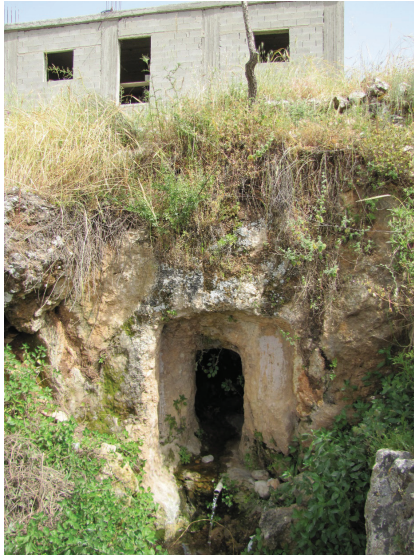
איור 18: תמונת הבית הסמוך למעיין. המרחק בין הנביעה למבנה הוא תשעה מטרים (1 במאי 2019)

א. הקטנת שטח המילוי החוזר: בניה מכל סוג מביאה לאיטום פני השטח מחלחול ופוגעת בכמות המים המחלחלים אל מי התהום. יש לציין כי הבנייה הערבית, בניגוד לבנייה המערבית המאפיינת את האוכלוסייה

הישראלית, אינה אוטמת את כל הקרקע סביב הבתים. מלבד המבנה עצמו הערבים אינם יוצקים בטון או מרצפים את רוב השטח סביב הבתים, ומשאירים שטח פתוח שבו המים יכולים לחלחל. למרות זאת הבניה סמוך למעייונות יכולה לגרום להקטנת הספיקה או לייבוש המעיין, עקב סתימת סדקי הזרימה הטבעיים בבטון המשמש ליסודות (גורן 2019: 8; פרבר 2018: 14-15).

ב. ניקוב שכבת האקוויקלוד במהלך קידוח ליציקת היסודות. במקרה כזה המים עלולים לחלחל מטה, לשכבות הנמוכות יותר, והמעיין יתייבש לחלוטין (פרבר 2018: 15).

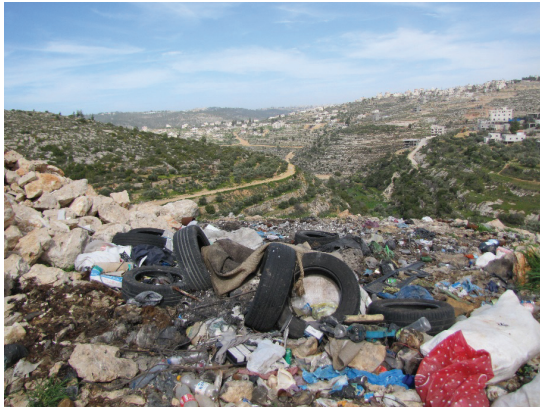
איור 19: השלכת פסולת בראש הנחל

3. פסולת: השלכת פסולת במרחב הנחל, כולל פסולת בניין, פסולת אורגנית ופגרי בעלי חיים, מביאה לזיהום מי התהום לאחר שהגשם סוחף לתוך תת-הקרקע את החיידקים והמינרלים שנמצאים על פני השטח. נוסף על כך, הערבים נוהגים לשרוף את הפסולת לעיתים תכופות, וגורמים לשַׁרְפַת הצמחייה החד־שנתית וחלק מהחורש שמתפתח באופן טבעי (איור 19).

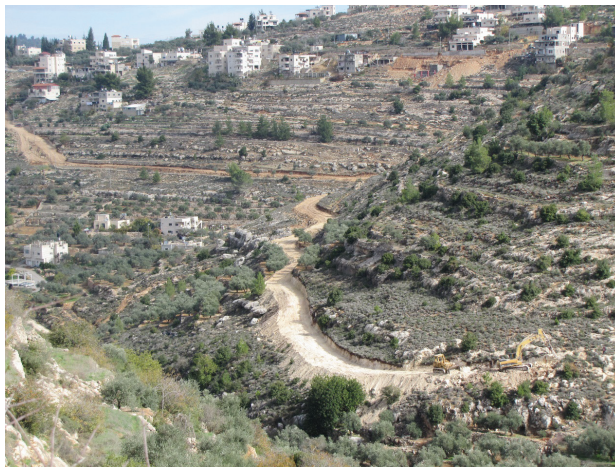
איור 20: עבודות פריצת דרך העפר בנחל (27 בנובמבר 2018)

4. פריצת דרכי עפר חדשות והרחבת דרכים ישנות: בתאריך 27 בנובמבר 2018, במהלך סיור בנחל, זיהינו עבודות חציבה אינטנסיביות בחלק התחתון של הנחל, בין עין אל-הווייה לעין ג'מיע, שנעצרו בעקבות דיווח למנהל האזרחי (איור 20). ואולם, עבודות אלה וכדוגמתן, אשר מתרחבות עם הזמן, עלולות לגרום לאיטום הקרקע

ולפגיעה בסדקי חלחול מים, שיובילו להסטת מסלולי הזרימה התת־קרקעיים ולהרס נופי (גורן 2019: 8).

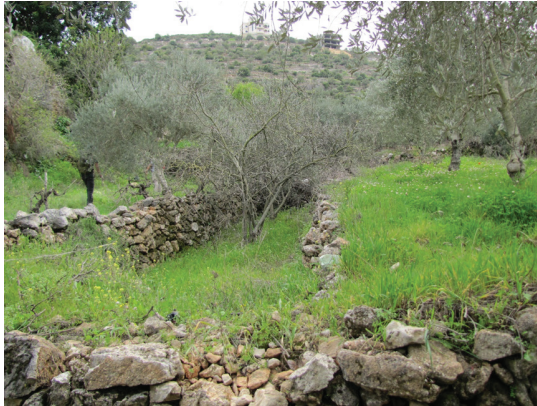
איור 21: אפיק ניקוז

בהקשר זה יש לשים לב כי לאורך הנחל יש התאמה של בניית הטרסות לזרימת הנגר העילי. ההתאמה המרכזית היא בניית אפיק ניקוז (איור 21) מתוחם בטרסות בין החלקות, לרוב במרכז הנחל, כפי שתיעד צ' רון בכמה אתרים (רון תשל"ז א': 220) אשר רוחבו נע בין מטר לשלושה מ'. מטרת הניקוז למרכז הנחל היא צמצום הפגיעה בחלקות שבגדות הנחל, באמצעות תיעול המים לאפיק אחד. באזורים

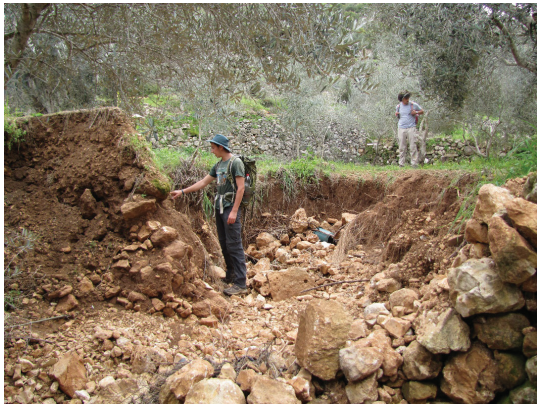
איור 22: קיר טראסה שקרס והמים סחפו חלק מאדמת הטרסה (12 במרץ 2019)

שבהם אין אפיק ניקוז מתוחם המים זורמים על גבי הטרסות עצמן, ועלולים להביא לקריסתן. בתאריך 12 במרץ 2019 תועדה בתחתית טראסה ללא ניקוז מסודר התחתרות של מים בתחתית קיר הרום. במקום אחר תועדה טראסה שקרסה לחלוטין עקב זרימת נגר עילי עזה. במקרה זה לא רק הקיר קרס, אלא המים אף סחפו חלק מאדמת החלקה החוצה (איור 22).

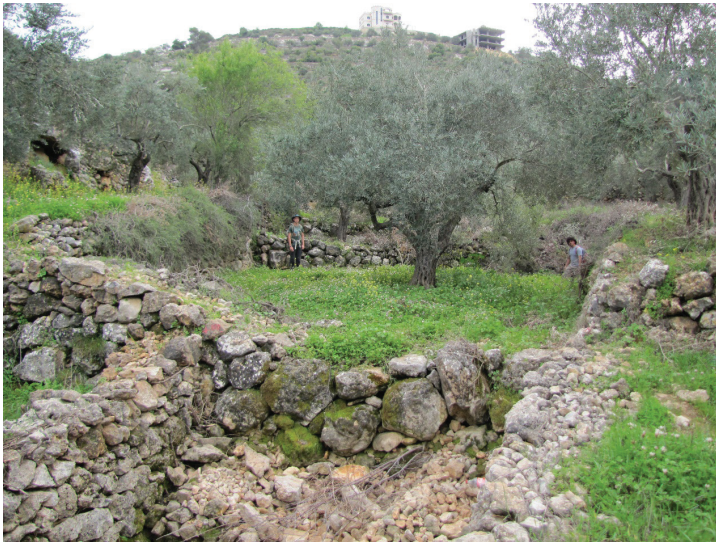
איור 25: הטראסות שבאפיק ניקוז 8ב, במבט מצפון לדרום

2. בנ"צ 212450/625070 נשפך לנחל היובל הגדול ביותר שלו מכיוון דרום-מזרח. במפגש הנחלים¹⁹ (8 באיורים 23 ו-26) נבנתה מערכת ייחודית לניקוז מי אפיק הזרימה: המים משני הנחלים נפגשים בתוך טראסה שבה נטועים עצי זית, ללא תעלת ניקוז. משם הם זורמים לתוך אפיק ניקוז ברוחב 8 מ' אשר בתוכו סדרת טראסות נמוכות (איור 25). באופן זה נוצרות בנחל כמה מדרגות רחבות, ולצידן טראסות רגילות עם זיתים.²⁰

ייתכן שההסבר לבניית טראסות בנקודה זו, ולא תעלה, טמון בחשיבה על אירועי גשם קיצוניים. בחורף רגיל וברוך גשמים, בלי אירועי קיצון, הנחל זורם לכל אורכו פעמים בודדות. במפגש הנחלים כמות המים גדלה ומתחילה להיות עוצמתית יותר, ועלולה להרוס חלק מהטראסות. בחורף רגיל תעלת ניקוז משני הנחלים הייתה נותנת מענה טוב לניקוז המים ולמניעת הרס טראסות. ואולם, בחורף עם אירועי גשם קיצוניים, או לאחר ימי גשם רצופים עם גשם רב, כמויות המים כה גדולות עד שבניית תעלה שתקז לתוכה את מי שני הנחלים בלי שתקרוס אינה אפשרית. לכן בנו מעין 'משפך' מיד אחרי הטראסה של מפגש

הנחלים, אפיק ניקוז רחב, המצטמצם לאחר כמה טראסות לתוך אפיק ניקוז קלאסי. נוסף על כך, נטיעת עצים בתוך 'המשפך' מאטה אף היא את קצב זרימת המים, באמצעות החיכוך עם גזעי העצים.

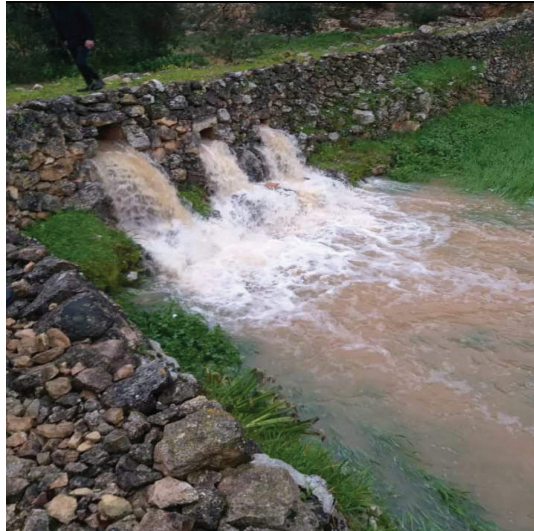
התאמה נוספת ונדירה היא 'חלונות' בטראסה, המאפשרים למים לזרום דרכם ומצמצמים באופן ניכר את עוצמת הלחץ על דופן הטראסה מצידה הפנימי (איור 27). חלונות אלה אינם בשימוש פעמים רבות, אך בחורף 2018–2019 השימוש בהם היה משמעותי ביותר. בתאריכים 27–28 בפברואר 2019 ירדו מעל 100 מ"מ גשם ב־36 שעות הם הביאו לזרימה אדירה באגן הניקוז של הנחל, והחלונות פעלו היטב.²²

איור 27: חלונות ניקוז המים בפעולה בתאריך 28 בפברואר 2019 (התמונה באדיבות איברהים שאושה)
