חידושים בחפירות הרודיון בשנים 2014–2016

רועי פורת, יעקוב קלמן ורחל צ'אצ'י

מבוא

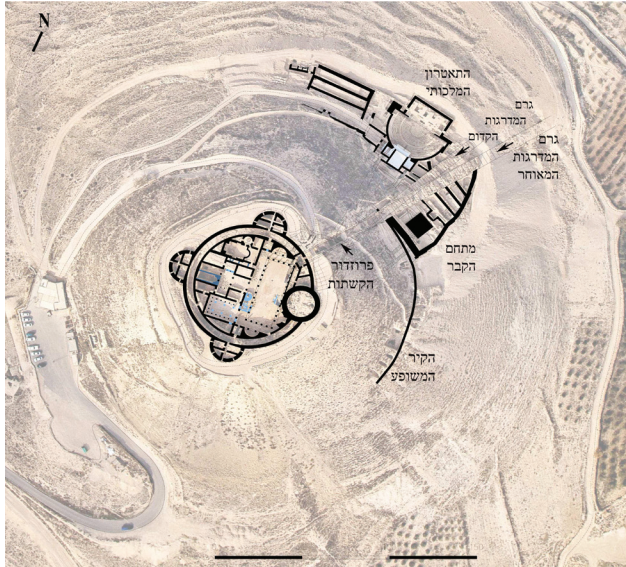
איור 1: צילום אוויר ותוכנית כללית של השרידים בהר הרודיון (צילום: תצפית; עיבוד: מ' אדלקופר ור' צ'אצ'י)

כבר מראשית המחקר בהרודיון היה מוכר גרם מדרגות מונומנטלי שעלה במדרון הצפון-מזרחי של ההר והוביל אל המבנה שבראשו, וכן פרוזדור בעל קשתות תמך שהוביל מבחוץ אל הפתח שדרכו נכנסו אל הארמון (איור 1). מבנה פרוזדור הקשתות נועד לאפשר כניסה אל ארמון ההר דרך כיסוי ההר המלאכותי דמוי החרוט.

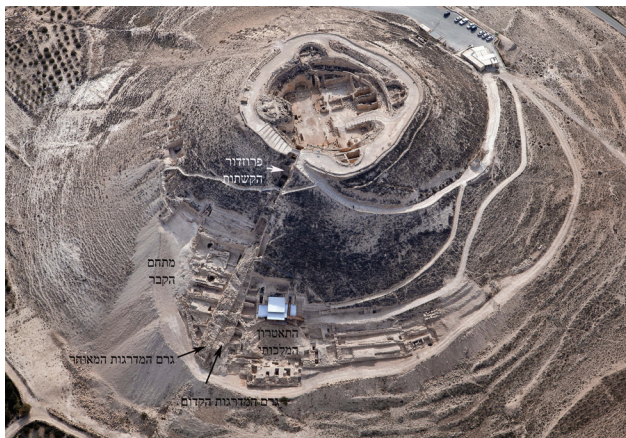
איור 2: צילום אוויר אלכסוני, מבט לדרום (צילום: תצפית)

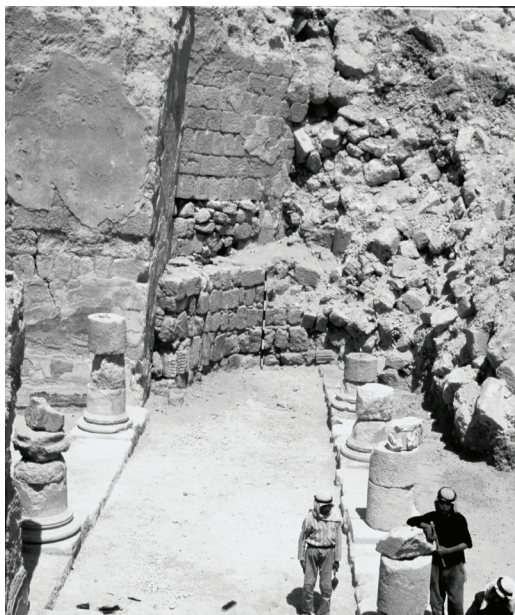
איור 3: קירות שנבנו בימי המרידות בפתח שבין חדר הכניסה לחצר הארמון (מתוך: קורבו 1989: T.C III.1)

קודם לחפירות החדשות היו מוכרים חדר הכניסה אל מבנה ההר וחלקו העליון של פרודור הקשתות. בחפירות הפרנציסקנים בראשית שנות ה-60, בראשות האב ו' קורבו, נחשף פתח הכניסה אל חצר הארמון. הפתח נמצא חסום בשני קירות מסיביים שהחופרים תארכו אותם לימי מרד בר כוכבא (Corbo 1989; איור 3). במהלך חפירותיו של ג' פרסטר בהרודיון בשנים 1968-1969, שנערכו כחלק מהכשרת האתר לביקור, נחשפו חלקו הדרומי

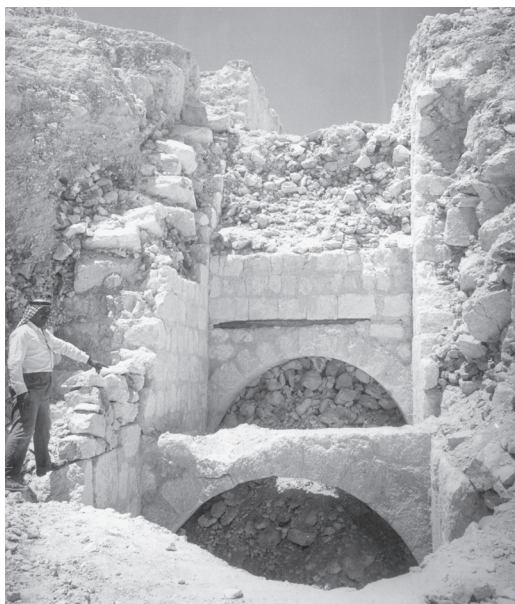
איור 4: חפירות משלחת פרסטר בראש פרוזדור הקשתות. מבט מצפון (ארכיון ג' פרסטר)

במהלך החפירות שבצעה משלחת פרסטר נחפרו שני מקטעים לאורכו של הפרוזדור, לעומק של כמה מטרים, חפירות שהעלו מספר תגליות מעניינות. השרידים הבולטים שהתגלו אלו קשתות תמך חצייעגולות ששרדו באתרן, ואשר נועדו לתמוך ולייצב את קירות הפרוזדור כנגד עומס המילוי מבחוץ (איור 4). הקשתות נבנו במרחק של כ-2 עד 3 מ' זו מזו, ולאורך שיפוע התואם את השיפוע של מדרון ההר המלאכותי, שאליו הותאמו ראשי קירות הפרוזדור. בחלק מן הקשתות נמצאו קורות עץ ששולבו לאורכן, ונועדו כנראה להכניס גמישות למבנה (לשם התמודדות עם רעשי אדמה). במהלך החפירות הבחינו החופרים שהפרוזדור מלא לכל הגובה שנחפר במה שנראה כמילוי מכוון של אבנים בגדלים שונים, חצץ ועפר, הדומה למילוי של ההר המלאכותי מבחוץ. בעקבות כך הציע פרסטר כי פרוזדור הכניסה לארמון ההר נסתם במכוון כחלק ממפעל קבורתו של הורדוס, שנקבר לשיטתו של פרסטר בראש ההר (Foerster) (1969).

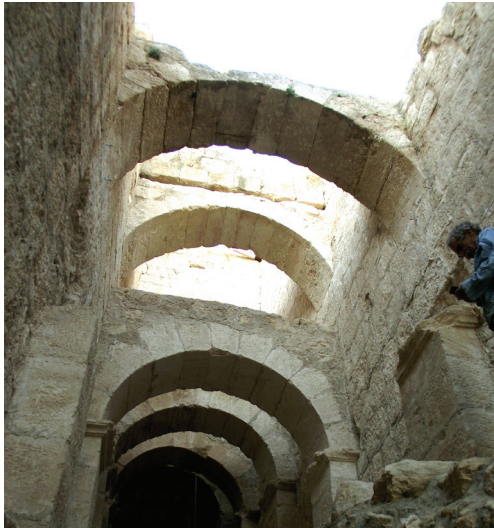
איור 5: פרוזדור הקשתות בכניסה אל ארמון ההר

חפירתו וחשיפתו של פרוזדור הקשתות הושלמה על ידינו בשנת 2015, אז התבררו שלבי הבניה וההרס במקום. הפרוזדור נבנה בין שני קירות מקבילים, כ-20 מ' אורכם, שהשתמרו לגובה כ-16 מ'(!). בין הקירות נחשפו חמש מערכות קשתות, שבכל אחת מהן שתיים או שלוש קשתות שנבנו זו מעל זו, ועוד שתי קשתות רחבות (למעשה קמרונות) שנבנו בשני קצות הפרוזדור (בסך הכול 15 קשתות; איורים 5-6). הקשתות, נועדו, כאמור, לתמוך את קירות הפרוזדור כנגד לחץ המילויים מבחוץ, אשר תוכננו להישפך במדרון ההר כדי ליצור את ההר המלאכותי. הן מוקמו לאורך הפרוזדור כך שיוכלו לעמוד בלחץ מילוי העפר במפלסים השונים, והתייחסו הן

לשיפוע מפלס העלייה בתוך הפרוזדור והן לשיפוע מפלס המדרון המתוכנן של ההר דמוי החרוט. הקשתות נבנו בשלושה מפלסים היורדים בשיפוע כלפי צפון. רוחב הפרוזדור 3.2 מ' והמעבר בו נעשה על מדרגות אבן שנבנו על תשתית בנויה בדירוג. התשתית נמצאה מעל מפלס הקשתות התחתון ומעל מילוי העפר הקונסטרוקטיבי שנשפך תחתיו. המדרגות עצמן הוסרו ולא נמצאו באתרן.

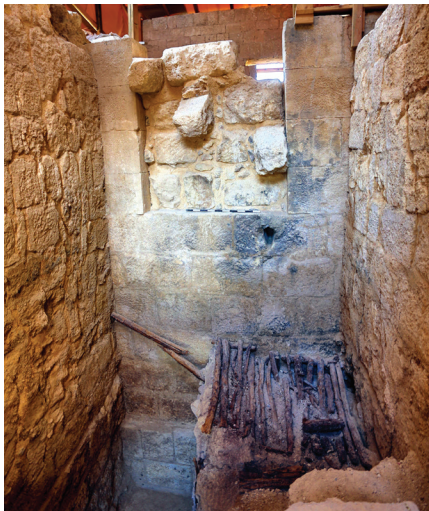
איור 7: פתח הארמון שנסתם, ומנהרה בר כוכבאית מקורה בעץ שנחפרה למרגלותיו, מבט לכיוון דרום (צילום: ש' תירם)

חלקו הדרומי, העליון, של הפרוזדור ניגש ונצמד מבחוץ אל הקיר החיצוני, ההיקפי, של ארמון ההר ואל פתח הכניסה הראשי (איור 7). חלקו הצפוני, התחתון, של הפרוזדור מסתיים בקיר אנכי גבוה, שבתוכו נבנה פתח הכניסה אל הפרוזדור (הקשת הרחבה הצפונית שולבה בקיר זה מבפנים, גבוה מעל הפתח). פתח הכניסה אל הפרוזדור מצפון, עוצב על ידי שתי מזוזות אבן בולטות, והתרחבות כלפי פנים (בדומה לפתח אל הארמון).

אשר קורה כולו בקורות עץ אופקיות רבות שהונחו זו לצד זו, ונשענו על קורות ניצבות (איור 7 לעיל).

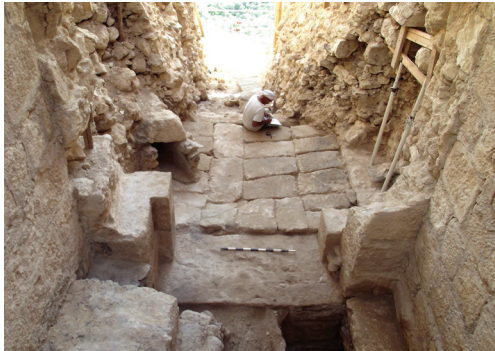
איור 8: פתח הכניסה מצפון אל פרוזדור הקשתות

מחוץ לפתח הצפוני, התחתון, של מבנה פרוזדור הקשתות נחשפה רחבה ריבועית מרוצפת בלוחות אבן גדולים מהוקצעים ותחומה בקירות מכל צדדיה (איור 8). החפירה הנוכחית נמשכה במורד ההר עד גובה הקיר המשופע שמעל מתחם הקבר. במהלך החפירות הסתבר כי כחלק מהקמת הפרוזדור הושלמה גם בניית מדרגות האבן שהובילו אל הפרוזדור

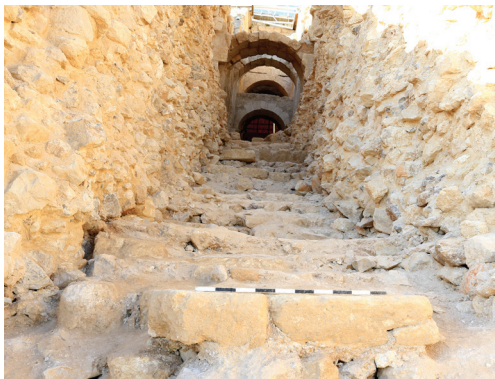
איור 9: שרידי גרם המדרגות שהוביל אל פרוזדור הקשתות (צילום: ש' תירם)

ממורד ההר. בקטע שמצפון לרחבה המרוצפת שבפתח הפרוזדור ועד מעל הקיר המשופע נחשפה תשתית מדרגת ומקוטעת של אבנים קטנות וחומר מליטה בוצי. על תשתית זו נמצאו שתי מדרגות באתרן (איור 9).

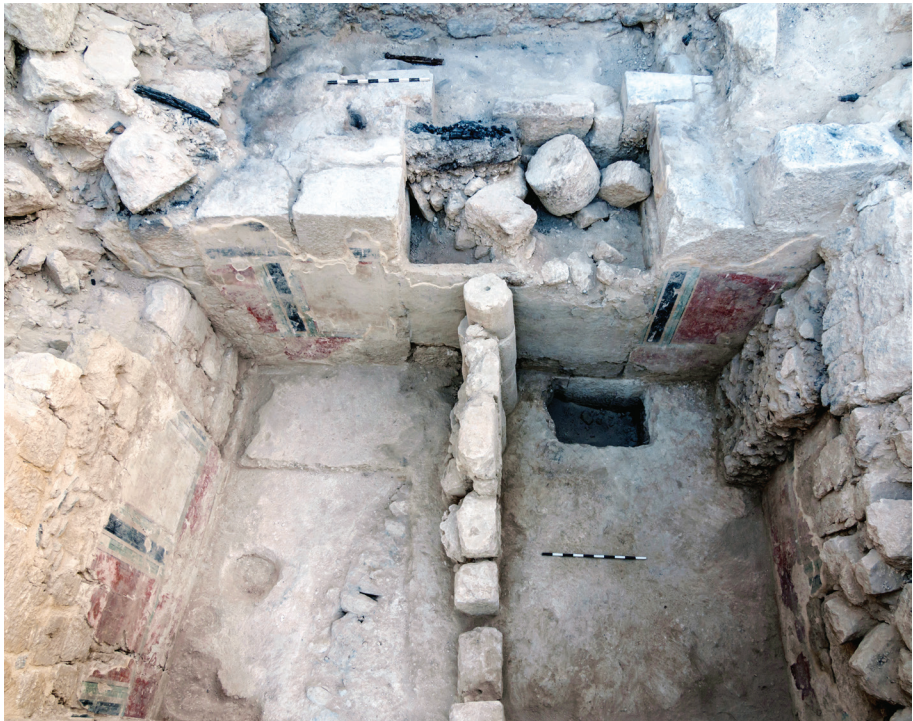
איור 10: חדר הכניסה לארמון. ניתן לראות את הסתימה בפתח, וקיר מימי המרד הראשון שחילק את החלל (צילום: א' פרץ)

לגובה רב ובחלקו הצפוני נחשף פתח שהוביל אל המסדרון המעוגל שבין קירות המעטפת של מבנה ההר. הקיר שמולו קרס ברובו, ורק חלקו התחתון נשתמר. קירות חדר הכניסה נמצאו מטויחים בטיח לבן ומעוטרים בפרסקו בדגמים של ספינים מלבניים בצבעי בורדו ולבן ומוקפים במסגרות בצבעי ירוק ושחור, וביניהם פסים אנכיים רחבים שחורים (איור 10). הקיר שמתחת לספינים צבוע בבורדו ומעל הספינים נצבע פס רחב שחור. הטיח הלבן נמצא גם בתחום פתח הכניסה, אך חלקו התחתון, שעוטר כנראה אף הוא, נמצא מכוסה בטיח אפור מאוחר. מתחת לחדר הכניסה ומעל סלע הגבעה התגלה בעבר חדר מרתף בגודל זהה בעל קמרון חביתי אשר השתמר בשלמותו (להלן).

כבר בחפירותיו של פרסטר בחדר הכניסה לארמון ההר נמצאו שרידים מרובים יחסית ממרד זה, בהם מטמון של 19 מטבעות משנת 4 למרד (איור 14). בחפירות החדשות נמצא קיר דל אשר חילק את חלל החדר לשתי יחידות שפתח ביניהן (איור 10). בקיר זה נמצאו משולבים פריטים אדריכליים, בהם חוליות עמודים ושתי כותרות קורינתיות. מעל רצפת העפר מימי המרד ובתוכה נמצאו מטבעות מרד רבים, בהם מטמון נוסף ובו ארבעה מטבעות משנת 4 למרד; שלושה מטבעות נוספים משנה זו נמצאו על

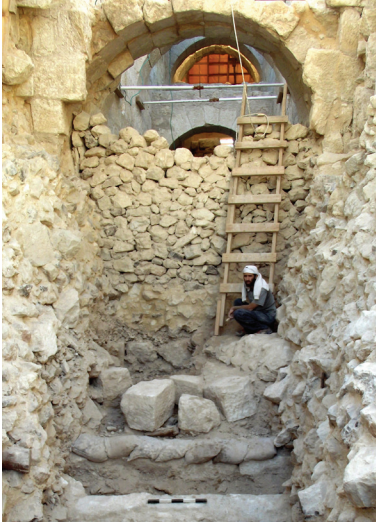
איור 11: קיר תמך שנבנה בעת סתימתו של פרוזדור הקשתות בסוף ימיו של הורדוס

התחתון של הפרוזדור וכן הפתח הראשי של הארמון, נמצאו חסומים בקירות ועליהם נשענו מבפנים המילויים שנשפכו בפרוזדור (איור 11). בפתח הארמון הוקם קיר חד־פני, בנוי באבנים גדולות, שחזיתו פונה כלפי הארמון; ואילו לרוחב הפתח התחתון של הפרוזדור נבנה קיר חד־פני באבני שדה בינוניות וקטנות, בעל חזית משופעת מעט הפונה צפונה. הממצאים במילויים שנחפרו בפרוזדור, עם התמונה הסטרטיגרפית יחדיו, לימדו כי סתימת הפרוזדור בוצעה בסוף ימיו של הורדוס (להלן).

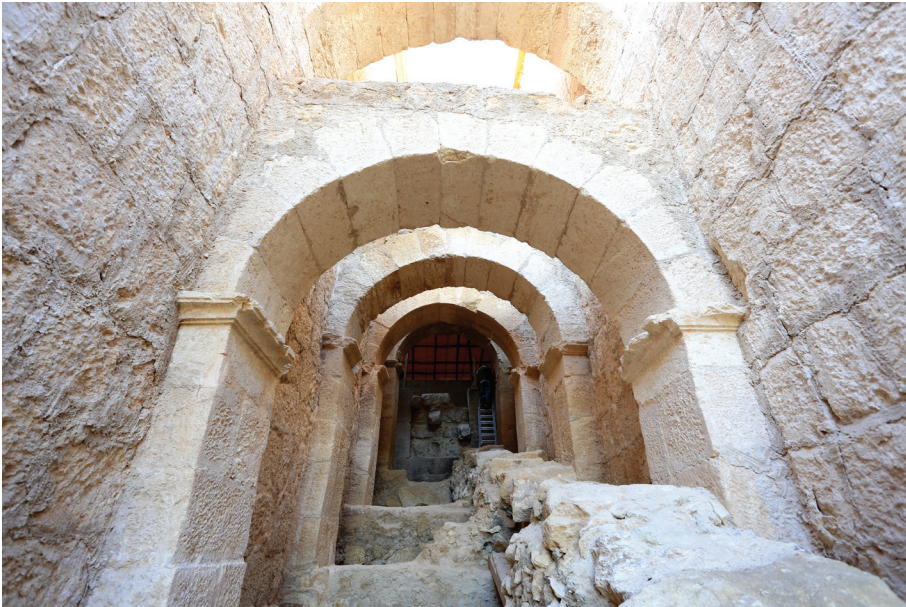
איור 12: תעלת ניקוז שנבנתה לאורך פרוזדור הקשתות לקראת סתימתו, מבט לדרום (צילום: ש' תירם)

בתחתית המילויי שסתם את פרוזדור הקשתות נחשפה תעלת ניקוז, מטויחת אפור, שנבנתה לאורך הקיר המערבי שלו, על תשתית המדרגות שמעל מפלס הקשתות התחתון (איור 12). בחדר הכניסה של ארמון ההר נמצאה תעלת הניקוז כשהיא חפורה מתחת למפלס הרצפה ולפתחים. היא נועדה, אם כן, לנקז את מי הגשמים מחצר הארמון לאחר סתימת פתחו.

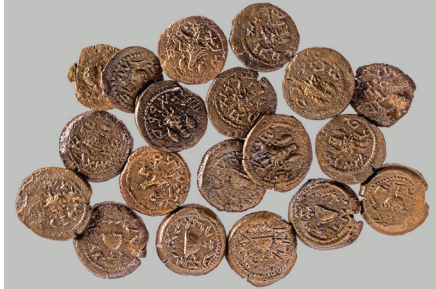
איור 14: מטמון מטבעות משנת 4 למרד הראשון שנמצא בחפירות פרסטר בחדר הכניסה (צילום: ט' רוגובסקי)

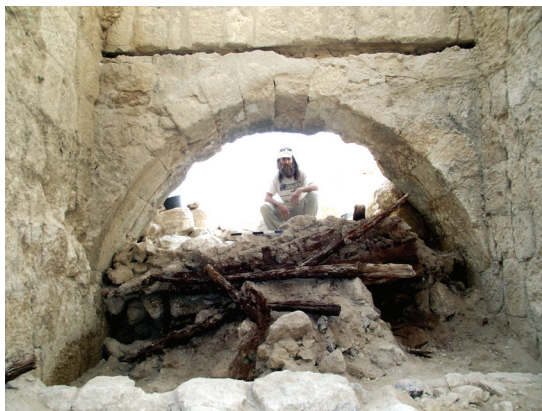
איור 16: קיר תמך מעץ מימי בר כוכבא שנבנה לתמיכת מנהרה אשר נחפרה בתוך מילוי העפר שסתם את פרוזדור הקשתות

לצד פתח הארמון, בנקודת המגע שבין קירות פרוזדור הקשתות ובין הקיר ההיקפי הרחב של המבנה, וכך היא המנהרה השרופה הצמודה למגדל המזרחי העגול, אשר סמוך לנקודת הפריצה שלה נמצאו בין היתר מטבעות בר כוכבא, ראשי חצים ואבני בליסטרה. לצד המנהרות שמצדי פתח הכניסה הראשי לארמון ומתחת לקשת הרחבה שבמקום נחשף קיר תמך גבוה, שנבנה לכל רוחב הפרוזדור ועד לגובה הקשת ונועד כנראה לתמוך במילויים שסתמו את הפרוזדור – כנגד חלל המנהרה שעברה בחזיתו מדרום (איור 15). קיר זה נמצא בנוי שתי וערב של קורות עץ רבות וכן בוץ ואבנים קטנות. בראשו שולב לוח עץ גדול עשוי בקפידה (איור 16). מסתבר כי לוחמי בר כוכבא פירקו את חלקי העץ מהמבנה ההורדוסי לשימוש בהן במערכת המנהרות. יש לציין כי רוב החדרים במבנה ההורדוסי קורו בקורות עץ, והן בעיקר אלו ששימשו בשימוש משני בתקופת בר כוכבא לתמיכות המנהרות. במפלס התחתון של פרוזדור הקשתות, תחת מפלס הקשתות התחתון, נמצאו קטעי מנהרות שפרצו את קירות הפרוזדור בארבע נקודות שונות. מעבר מנהרות בתחום הפרוזדור הסתום בעפר הצריך תמיכות רבות, והן נעשו בעזרת קירות אבן דלים וקורות עץ רבות. יש לציין קטע של מנהרה שנחשף למרגלות הפתח הראשי לארמון,

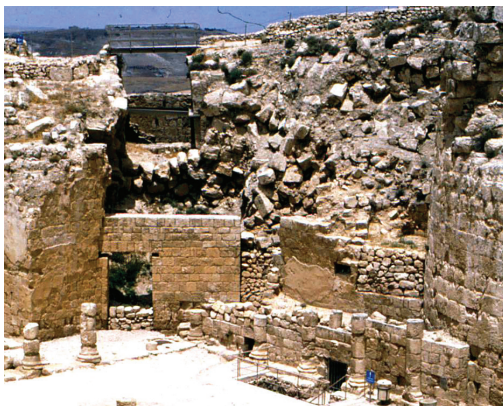
איור 18: מפולת באזור הכניסה קודם לחפירות המחודשות באזור

הקיר המשולב בחזית העמודים המזרחית של החצר הפריסטיילית נחשף כבר בחפירות קורבו, אז הובהר כי זהו קיר שנבנה בין עמודים מלאים ולא חצאי עמודים אחוזים (איור 18). במהלך חפירות פרסטר וחפירות משלחת נצר לאורך החזית המזרחית הוכח שתחילה עמדו עמודי הקולונדה המזרחית חופשיים, ללא קיר ביניהם, דבר שאפשר מעבר פתוח אל מרחבים מקורים שנבנו ממזרח להם, מדרום ומצפון למגדל המזרחי. בשלב מאוחר יותר הוחלט לשנות את מראה החזית ואת

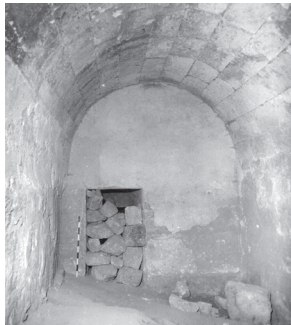
איור 21: המרתף המקומר שתחת חדר הכניסה (ארכיון ג' פרסטר)

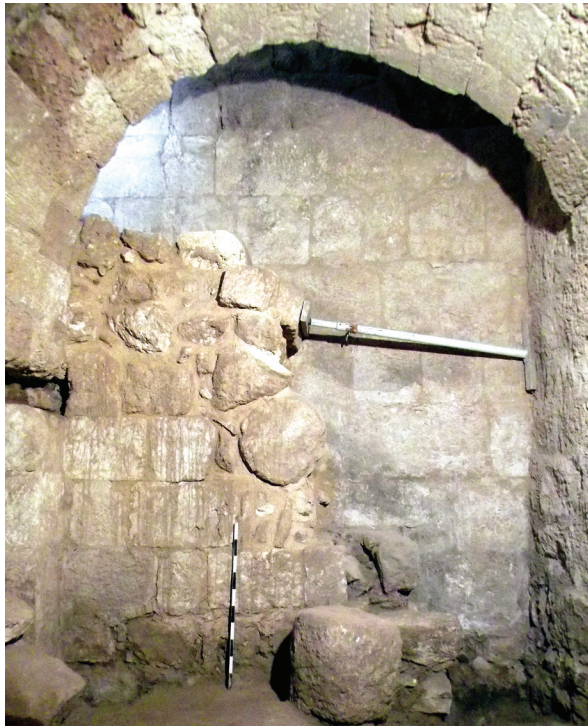
איור 20: כניסה אל מרתף בעל קמרון שמדרום לחדר הכניסה

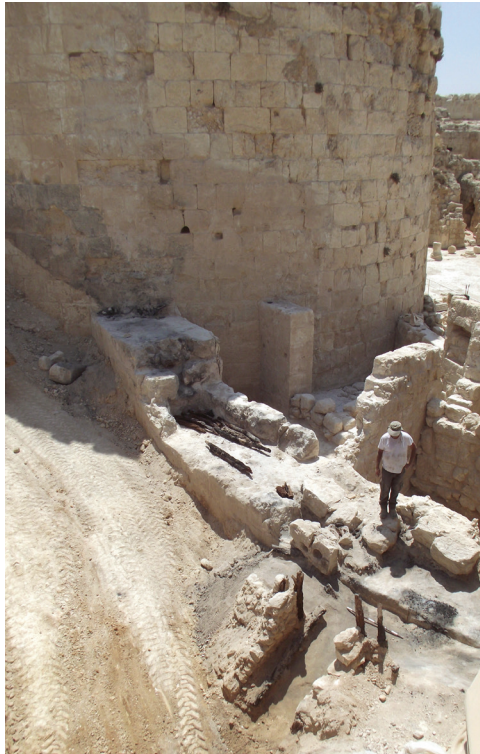
איור 24: שרידי מנהרה מימי בר כוכבא, שנחפרה במילוי העפר של ההר המלאכותי מצפון-מזרחי לחומת הארמון

ו. השתתת רצפה עליונה צמוד לקיר החומה ולמגדל המזרחי, כנגד קיר דל שסתם את המעבר בין הקירות הגסים הנ"ל, ובניית קירות ומתקנים על גבי רצפה זו. פריצת מנהרות גרילה צפופות דרך חומת המבצר, תוך תמיכתן בקורות עץ רבות [מרד בר כוכבא; איור 24].
