"גבעת המקוואות": יישוב יהודי מהתקופה הרומית בשולי בית נטיף

שרה טל ושועה קיסילביץ

חפירת הצלה נערכה בין החודשים אוגוסט 2016 ומרץ 2017 על אוכף וגבעה ממערב לחורבת בית נטיף, לקראת הקמת שכונה נוספת ברמת בית שמש (איור 1).¹ בחפירה התגלו ממצאים מתקופת הברונזה המאוחרת, מהתקופה הרומית ומהתקופה המודרנית.

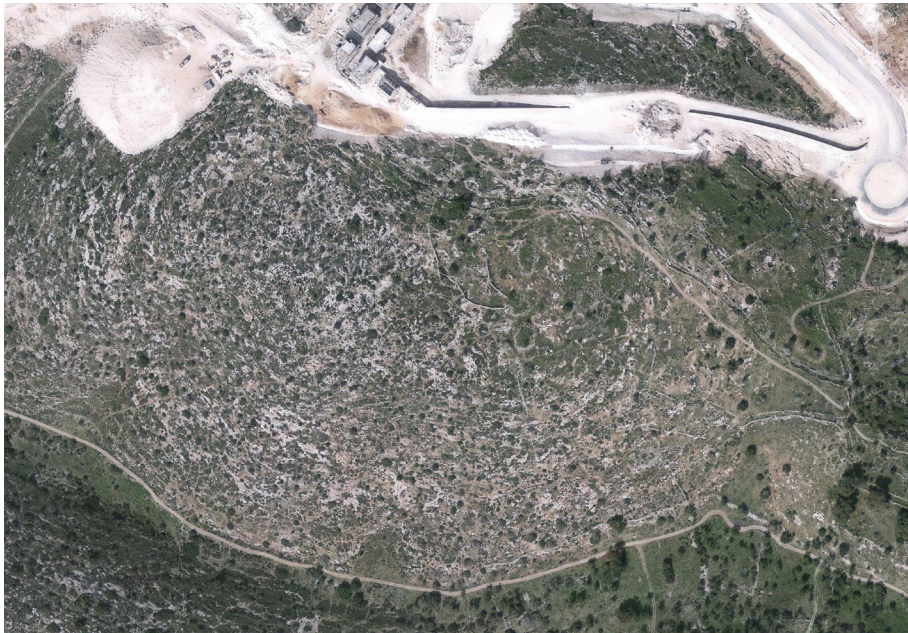
איור 2: השטח לפני תחילת החפירה (גריפין, צילום אוויר)

בתצלום אוויר של הגבעה, טרם החפירה, ניתן לראות בצידה המערבי בעיקר מחשופי סלע (איור 2), בעוד שבחלקה המזרחי תכסית עפר אשר תחתיה נמצאו שרידי יישוב יהודי מהתקופה הרומית.

טרם החפירה בלטו על פני השטח שרידים רבים (איור 2), ובהם קירות חלוקה, קירות טראסה, מכלאות צאן, דרכים ושרידים של חמישה מבנים שהיו חלק מהכפר בית נטיף המודרני, שהתרחב לשטח זה בשנות ה־40 של המאה העשרים.

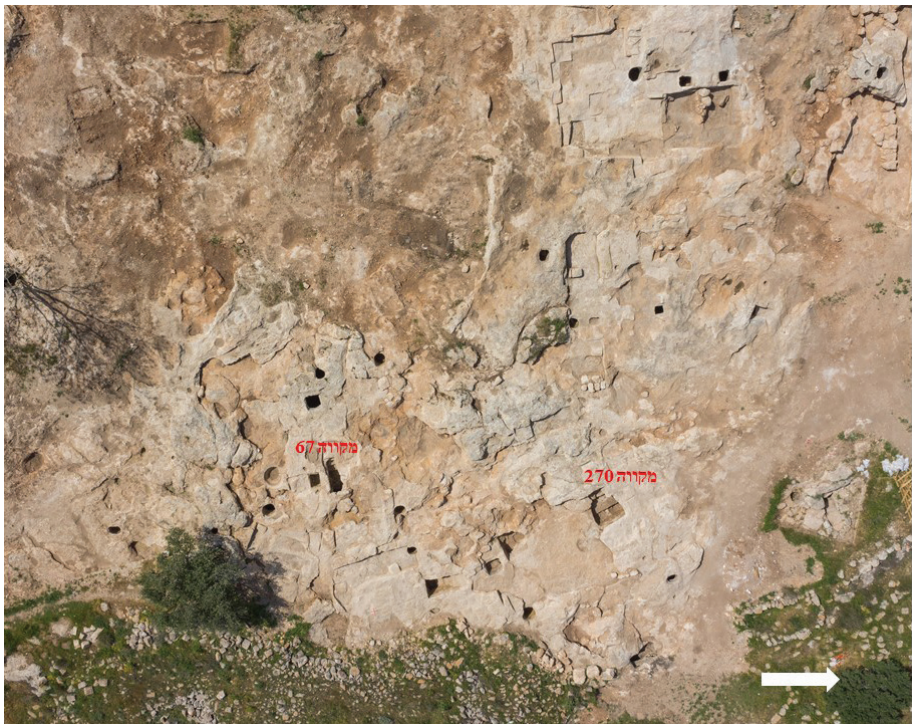
איור 3: שרידי המתקנים החצובים של היישוב היהודי מהתקופה הרומית (גריפין, צילום אוויר)

שרידי מרכז היישוב השתמרו בשטח שצורתו סהר (איור 3), ובו ניכרו חציבות נרחבות בסלע. בעת החפירה ניכר הגבול המערבי והדרומי של אזור המגורים אך הגבולות בצפון ובמזרח לא אותרו והם מצויים בשטח שלא נחפר.

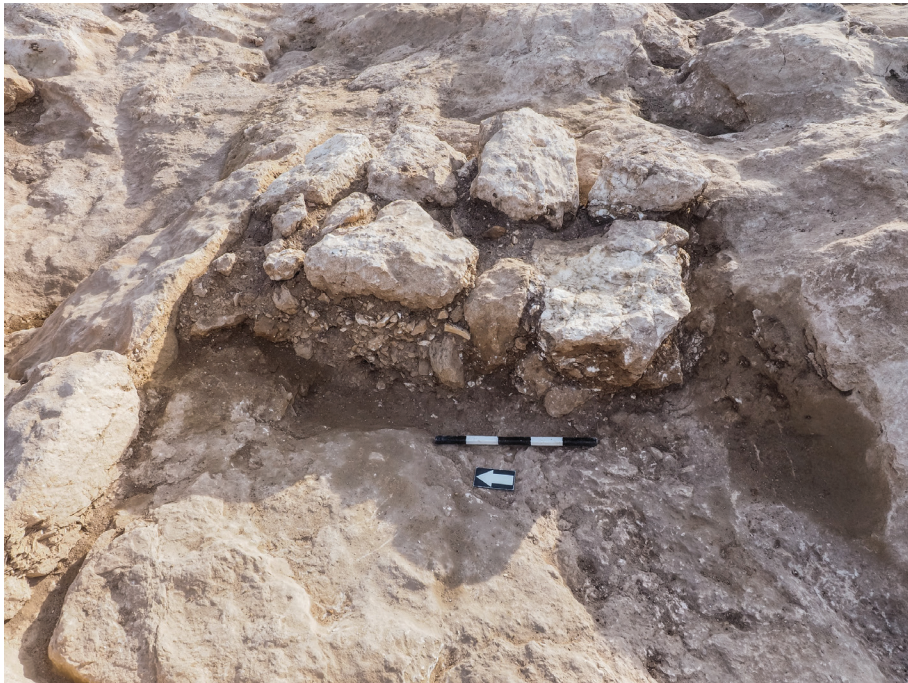
איור 4: גדם קיר מהתקופה הרומית הבני במחצבה, מבט למזרח (צילום: אסף פרץ)

כאמור השתמרו קומות המרתף החצובות וכן מספר גדמי קירות של מבני היישוב. על אף שרצפות המבנים לא נמצאו, בדיקה מדוקדקת של החציבות אפשרה הבחנה בשלבי התפתחות היישוב. השלב הראשון היה בעיקר מחצבות הפזורות בראש הגבעה ובמדרון המזרחי. נראה כי בכל מקום שבו שכבת הנארי הקשה הייתה עבה דייה הותקנה מחצבה לכריית אבני בנייה. לעיתים מדובר במחצבה שנחצבו בה אבנים ספורות בלבד, ולעיתים במחצבות חצר גדולות בהן נחצבו עשרות אבנים. האבנים שימשו לבניית הבתים, ולעיתים הושתתו קירות המבנים בתוך המחצבות עצמן (איור 4). הקירות המעטים ששרדו כללו שורה או שתי שורות של אבנים בינוניות וגדולות, שהשתמרו לגובה נדבך אחד. בשני מקרים ניכרו יסודות חצובים של קירות, ובהם חציבה של סף כניסה עם פותה לקיבוע ציר הדלת. ההשתמרות הדלה של הקירות, עקב פירוקן לשימוש חוזר, אינה מאפשרת את שחזור תוכנית היישוב. המבנים פורקו כבר בתקופה הרומית המאוחרת-הביזנטית, עת עבר מוקד היישוב למדרון הצפון-מזרחי של הגבעה. בתקופה המודרנית, התרחבה בית נטיף שוב מערבה, ונבנו מספר בתים מודרניים בראש הגבעה. אבני בנייה מסותתות היטב וכן בסיס עמוד, חוליות עמודים ומשקוף מעוטר שעליו כתובת ביוונית, נמצאו משולבים בבנייה מאוחרת זו ובמפולותיה.

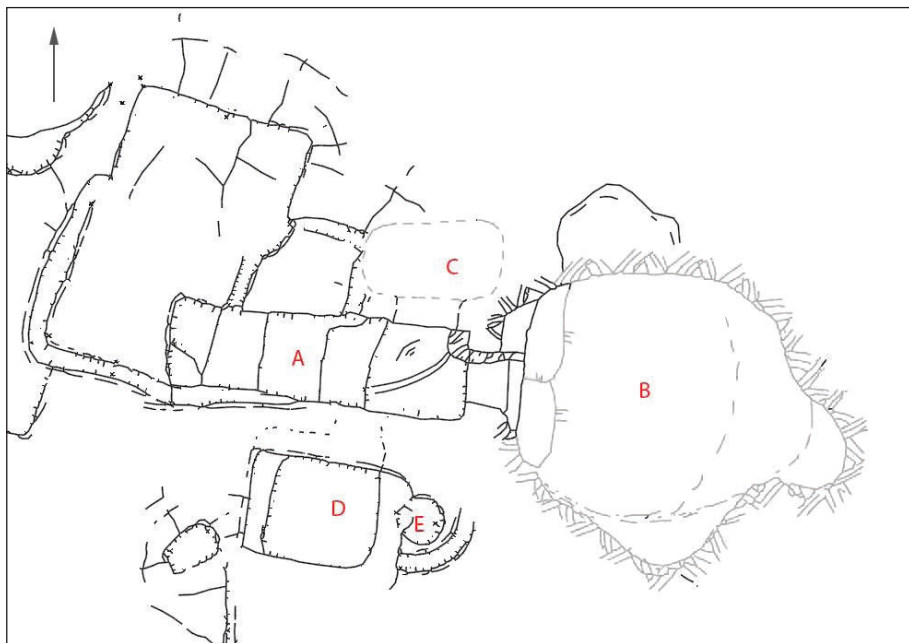
איור 5: מקווה 67, תוכנית (שרטוט: מנדל קאהן ואברהם הג'יאן)

מקווה 67 מיוחד ושונה משאר המקוואות באתר (איור 5). הוא נחצב לתוך מחצבה קיימת ואף עושה שימוש בתעלות החציבה שהועמקו והורחבו לתעלות המנקזות מי נגר לכיוון המבואה. המקווה כולל מבואה מלבנית (A) שבה מדרגות היורדות לכיוון מזרח,

לעבר פתח מלבני חצוב. הפתח מוביל לחלל טבילה (B) סגלגל דמוי מערה, שתקרתו קמורה וקרקעיתו יורדת בשיפוע למזרח. משני צדי המבואה חללים חצובים. מצפון למבואה נישה (C), ובדרומה חלל שראשו פתוח (D) ולצדו שקערורית (E). לחלל הצפוני מתאר מלבני ותקרתו מקומרת, ופתחו היחיד הוא מהמבואה. שלוש שכבות טיח הידראולי אפור מדפנות את החלל, ובקרקעיתו תעלה חצובה היורדת מטה, עוברת בחלקה המזרחי של המבואה ומתנקזת לכיוון חדר הטבילה. שכבת הטיח העליונה סותמת את התעלה ומבטלת אותה. החלל הדרומי רבוע, ראשו פתוח והוא מוקף במגרעת חצובה שנועדה לשמש כנראה להנחת מכסה. בקרקעית החלל שרידי טיח הידראולי אפור שדיפן במקור את הדפנות. בדופן הצפונית של החלל חלון בצורת קשת. בתחתיתו תעלה אנכית חצובה היורדת עד למבואה, ממשיכה מזרחה, מתחברת לתעלה מהנישה הצפונית, ומתנקזת יחד איתה לחדר הטבילה. דָּבָש של אבני שדה קטנות סותם את התעלה האנכית.

נראה שהחללים מצפון ומדרום למבואה שימשו כ"אוצר" למקווה 67. התעלות המחברות בין החללים וחדר הטבילה נסתמו במכוון, אך לא ברור אם בשלב זה המשיך המתקן לשמש כמקווה טהרה. מקווה עם אלמנטים דומים נמצא בבית עניה בחפירות בנואית ובואסמאר (Benoit and Boismard 1951: 200–251) שגם לו מבואה עם מדרגות היורדות אל תוך חלל סגלגל. גם כאן מדרום למבואה, מחוץ למקווה, נמצא אגן חצוב עם תעלה המתנקזת אל המסדרון. המקווה בבית עניה עבר שינויים ובתקופה הביזנטית הפך למקום ביקור לעולי רגל נוצרים (רייך תשמ"א, 253–254, רייך תשע"ג, 131). אף שמקווה 67 והמקווה בבית עניה אינם זהים, בשניהם יש אגן חצוב לצד המקווה.

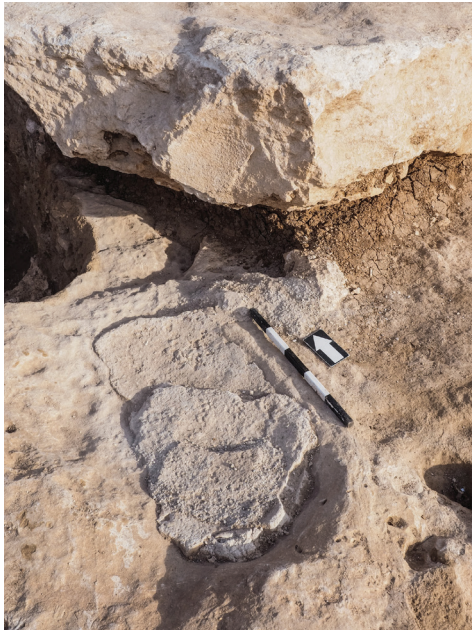
איור 6: מקווה 270, שרידי מאגר מטייח (צילום: אסף פרץ)

הצמוד לו מדרום-מזרח ובחדר הטבילה שלו (איור 6). מקווה זה כולל מבואה (A) ממנה השתמרו רק שתי מדרגות, כאשר בתחתית המבואה ובניצב לה מדרגה נוספת היורדת אל חדר הטבילה (B). חדר הטבילה כמעט רבוע, ובו מדרגה אחת בלבד המצויה בשליש המזרחי שלו (C), היורדת לקרקעית שלא נחפרה במלואה ולכן עומקה לא ידוע. בניגוד לשאר המקוואות, מקווה זה אינו חצוב כולו בסלע אלא רק חלקו התחתון. חלקו העליון היה כנראה בנוי אך לא השתמר. קרקעית חדר הטבילה בקצה המזרחי של החדר, כוסתה במילוי דחוס וקשה של עפר ואבני שדה גדולות. נראה כי זו סתימה מכוונת בשלב השני של השימוש במקווה, עת שימש בהקשר של מערכת המסתור הסמוכה. מדרום-מזרח למקווה חצובה דופן סלע אנכית

ומטויחת (D) במתאר מתעגל. בסמוך לה, בשקע טבעי בסלע, שלוש שכבות טיח (E). ככל הנראה מעידים שרידים אלו על קיומו של מתקן שחלקו חצוב וחלקו בנוי בפינה הדרום-מזרחית של המקווה, המטויח בטיח אפור הידראולי. על סמך מיקומו וצורתו של המתקן אפשר להניח שהתנקזו אליו מים ממרזב גג סמוך למילוי המקווה.

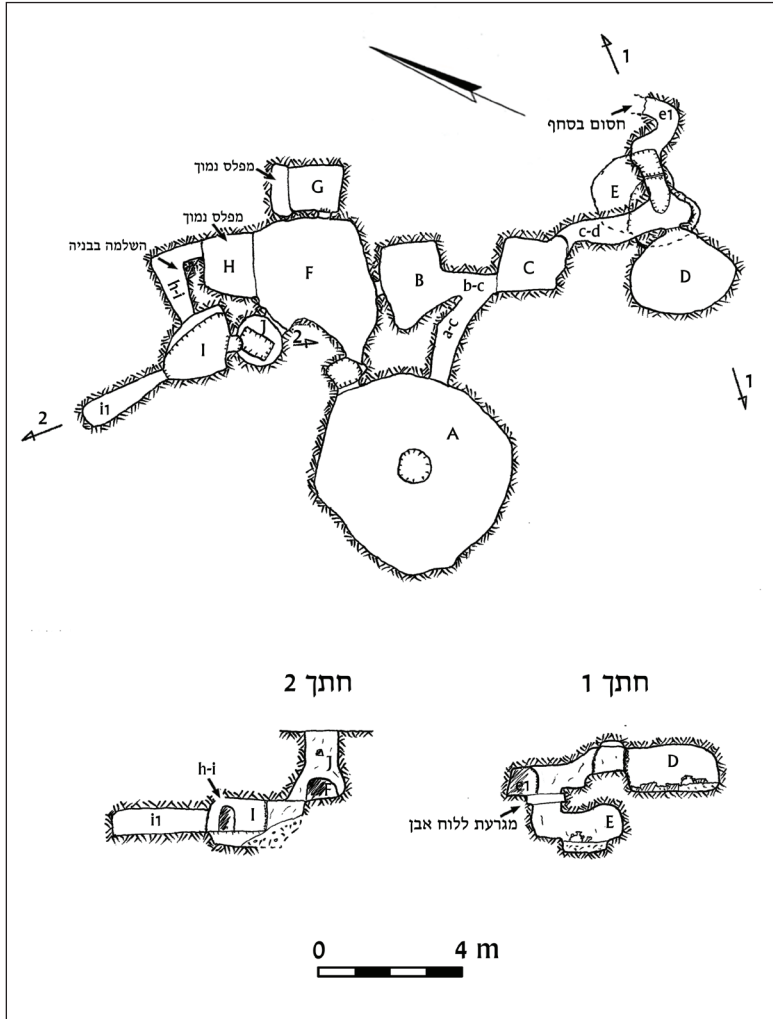
איור 7: מערכת מסתור, תוכנית (שרטוט: איתן קליין ויעקב שמידוב)

נוסף על המקוואות, המחסנים ובורות מים השייכים ליישוב היהודי שהיה במקום בתקופת בית שני, נמצאו באתר שלוש מערכות מסתור המתוארכות למאה השנייה לספירה, תקופת מרד בר-כוכבא. בכל המערכות יש שימוש בחללים קיימים שבהם נפרצו פתחים ומחילות, וכן בחללים ייעודיים שנחפרו בעת התקנת המערכת. שתיים מהמערכות קטנות והן כוללות מספר חללים קטנים שחוברו באמצעות מחילות צרות, ובהן הצטברויות עפר עם שברי חרס שחלקם מהתקופה הרומית המאוחרת. נראה שהמחסנים והפירים הוסבו למערכת מסתור בתקופת מרד בר-כוכבא, ובתקופות מאוחרות יותר הם שימשו את דיירי היישוב המאוחר לשימושים אחרים כדוגמת מחסן. בניגוד למערכות אלו, בחלקו המערבי של שטח המגורים נחשפה מערכת מסתור גדולה ללא כל הצטברויות עפר, ובה כלי חרס וזכוכית שלמים (איור 7).⁴ במהלך החפירה אותרו במערכת שתי כניסות בדמות פירים מלבניים שבהם חצובות גומחות, ששימשו אולי לאחיזת הרגליים בעת הכניסה והיציאה. בקרקעית כל אחד מהפירים שני פתחים המובילים למערכת מסועפת של מחילות וחללים הנמשכת מערבה ומזרחה. המחילות במערכת צרות מאוד והחדרים קטנים (שטחם נע בין מטר רבוע לארבעה מטרים רבועים). בפיר הדרומי נפרץ פתח לבור מים המצוי מדרום, ופתח נוסף בדופן המזרחית אשר נפרץ ממעמקי במערכת. פרצה זו נועדה לאפשר לשהים במערכת גישה למקור מים קבוע. תופעה זו מוכרת ממערכות מסתור אחרות, דוגמת חורבת קצרה שבדרום שפלת יהודה (קלוניר זיסו וגרייצר תשע"ו: 156) ובחורבת בורגין (Zisso et al 201: 36). נראה כי בדומה לבורגין, גם במערכת מסתור זו המשיכו להשתמש במים שהתנקזו לבור ולכן מערכת המסתור לא נפרצה מחלקו התחתון של הבור אלא ממרכזו. בחדרי המערכת נמצאו כלי חרס, בעיקר קנקנים וסירי בישול, וכן שתי קערות זכוכית. הכלים נמצאו באתרם והיו תמימים, אך נשברו בעקבות התמוטטות של גושי סלע מתקרת החדרים. כלים אלו מאפיינים מכלולי כלים המשויכים לימי מרד בר-כוכבא.
