"מסתור חלקיה" – מערכת מסתור גדולה בגבול השפלה וההר

דביר רביב ובוועז לנגפורד

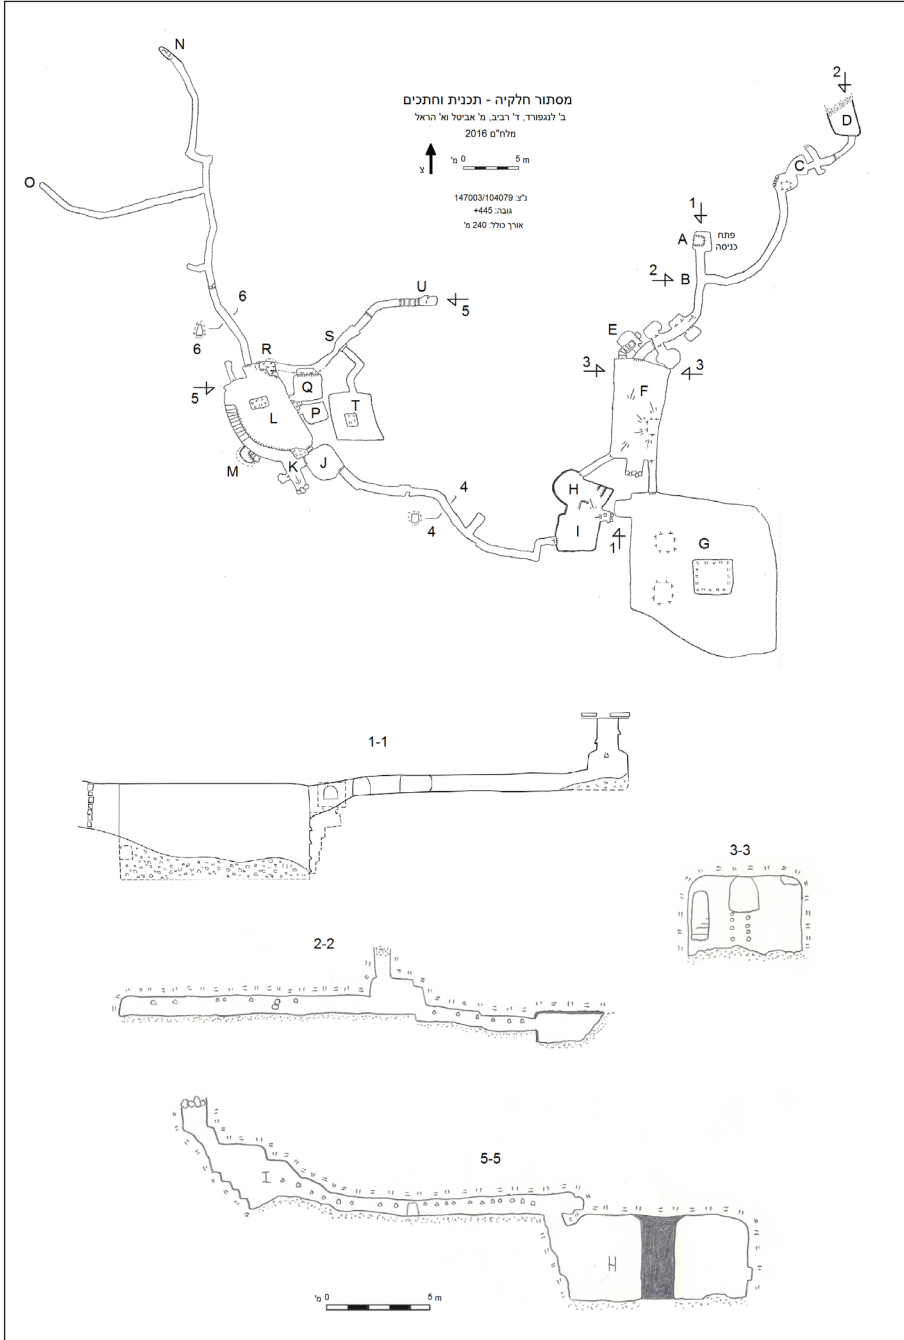
איור 3: מערכת המסתר הגדולה, תכנית וחתכים (איור: ב' לנגפורד, ד' רביב, מ' אביטל וא' הראל)

תיאור מערכת המסתור הגדולה (איור 3)

הכניסה למערכת המסתור היא דרך פיר רבוע (A) החצוב מתחת לרצפת מבנה "הארמון", סמוך לפינתו הדרום-מזרחית (נ"צ בר"י ישנה 147003/104079).³ פתח הפיר כוסה בלוחות אבן ומעליו קשת בנויה, שהייתה חלק מקירו הצפוני של אולם מחסנים מוארך. כיסוי של הפיר ומיקומו מתחת לקשת וסמוך לפינת המבנה, עשויים ללמד על כוונת המורדים להסתיר את הפתח. עומק הפיר כשלושה מ', רוחבו 1.2x0.8 מ' ובדפנותיו נחצבו שקעי עזר לטיפוס. בקרקעית הפיר חצובה מחילת מסתור טיפוסית (A-B) המובילה דרומה. רוחבה הממוצע של המחילה (בחלקה התחתון) 0.6 מ', גובהה 0.8 מ', תקרתה מקומרת והיא דומה בצורתה ובמידותיה לשאר המחילות במערכת. לאחר כשני מ' ישנו פיצול (B) ובדופנה המזרחית של המחילה נחצבה מחילת מסתור B-C. אורך מחילה זו כ-13 מ' ובדפנותיה נחצבו שקעים להנחת נרות. מחילה זו מסתיימת בחלל C, אשר בתקרתו חצוב פיר רבוע, סתום בסחף, שהוביל כפי הנראה אל עבר רצפת המבנה. מדופנו המזרחית של חלל C נחצבה מחילת מסתור C-D, המתפצלת מיד בתחילתה; מחילה קצרה מובילה דרומה ומחילה נוספת מובילה צפונה, ולאחר כשני מ' היא חסומה בסחף. מפיצול המחילות ממשיכה מחילה C-D צפון-מזרחה ולאורך דפנותיה חצובים שקעים להנחת נרות. המחילה נחצבה במגמת ירידה, המסתיימת לאחר כחמישה מ', תוך שהיא פורצת את דופנו של בור מים D (איור 4). דפנות הבור מכוסים בטיח אפור האופייני לתקופה הרומית הקדומה (פורת תשמ"ט: 69–76). טיח זה דומה בהרכבו לטיח שנמצא בחללים נוספים במערכת וכן לטיח שבתעלות הניקוז שנחשפו במהלך חפירת המבנה. המחילה פורצת את דופן הבור בחלק גבוה יחסית, באופן שאפשר את המשך השימוש בו בידי השוהים במערכת המסתור. תופעה דומה אותרה במערכת המסתור הצפונית, שם בור מס' 5 אפשר אגירת מים לצרכי המסתתרים.

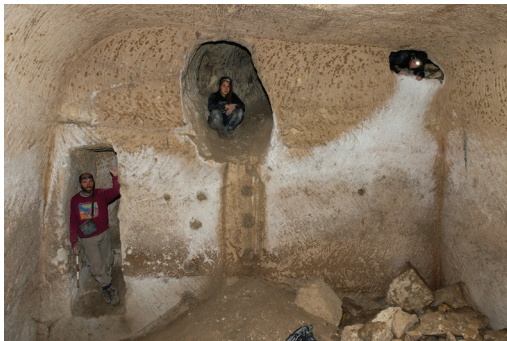
איור 5: מעבר ממחילה B-F לאולם F (צילום: ש' כהן)

מפיצול המחילות B ממשיכה מחילה B-F דרומה ומובילה לאחר כ-11 מ' לחלל F. לאורך המחילה, משני צדיה, חצובים חדרונים קטנים ושקעים להנחת נרות. הכניסה ממחילה B-F לקרקעיתו של חלל F נעשית בשני אופנים: האחד, בעזרת שקעי עזר לטיפוס החצובים מתחת לפתח המחילה, בדופנו הצפונית של חלל F; והשני, דרך מעבר E החצוב בדופנה המערבית של המחילה (איור 5). מעבר E כולל חדרון רבוע שבקרקעיתו חצוב פתח המוביל לבקבוקון קטן וממנו לחלל צר ומדורג המוביל לקרקעיתו של חלל F. סביב פתח הבקבוקון נחצבה מגרעת שאפשרה את סגירת המעבר. בשונה מחללי המערה שתוארו עד כה, חלל F הוא אולם מלבני גדול. אורכו כתשעה מ', רוחבו כחמישה מ' וגובה תקרתו כארבעה מ'. קרקעית החלל מלאה בקרקע כהה ובאבני בניין קדומות, שמקורם בפיר רבוע החצוב בתקרתו. החלל שימש כפי הנראה כמחסן והכניסה המקורית אליו נעשתה דרך מבוא רחב החצוב

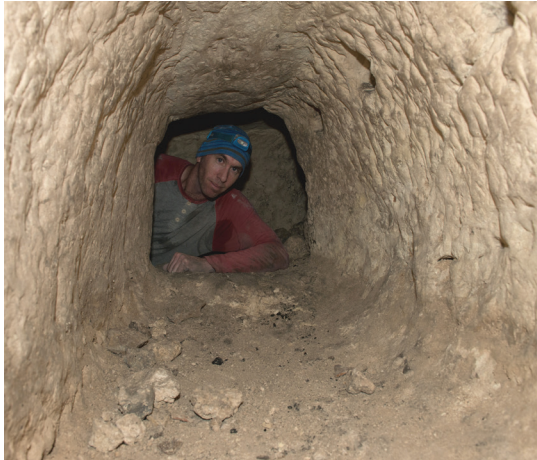
איור 6: מחילת מסתור I-J (צילום: ש' כהן)

חלל רבוע I, אשר נחצב ככל הנראה על מנת להרחיב את חלל H כחלק מהתקנת מערכת המסתור. סמוך לפינתו הדרום-מערבית של חלל I נחצבה מחילת מסתור טיפוסית I-J באורך כולל של 26 מ' (איור 6). בדומה לשאר המחילות במערכת גם לאורך מחילה זו נחצבו שקעים רבים להנחת נרות. בחלקה המזרחי של המחילה היא מתעקלת בזווית חדה פעמיים

באופן שמקשה על ההתקדמות בה. בערך באמצע המחילה חצובה בדופנה הצפונית מחילה נוספת שאורכה כשני מ' ונראה כי לא הושלמה חציבתה. בחלקה המערבי של המחילה המרכזית היא נעשית צרה באופן שאפשר לחסום אותה בעזרת אבן. מנקודת ההצרה נמשכת המחילה עוד מספר מטרים ומתחברת לחלל סגלגל (J), אשר נראה כי שימש כחדר מסתור. בדופנו המערבית של חלל זה נחצב מעבר צר המוביל לחלל K. חלל זה שימש כמבוא לאולם L ופתחו נסתם באבנים גדולות, כפי הנראה. כחלק מהתקנת מערכת המסתור. צורתו של אולם L כשל מחצבה תת־קרקעית טיפוסית (איור 7). מידותיו 10x6 מ' וגובה תקרתו כ־6 מ'. במרכז האולם חצוב עמוד תמך רבוע ואל קרקעיתו מוביל ממערב גרם מדרגות ספירלי, ברוחב של כמטר. חלל תת־קרקעי דומה, מעט גדול יותר, אותר במערכת המסתור הצפונית, שם הוסר במכוון טור המדרגות, דפנות הבור טויחו והוא הוסב לשמש כבור מים (איור 14, בור מים מס' 8).

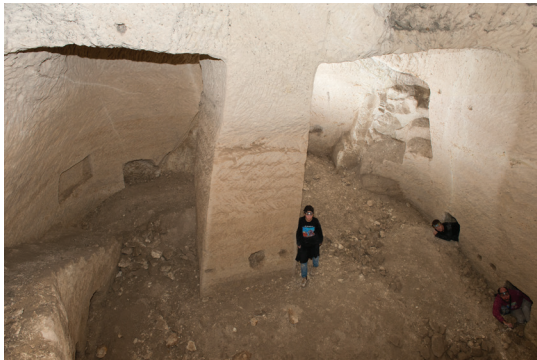
איור 7: אולם L, מבט מחלל J (צילום: ש' כהן)

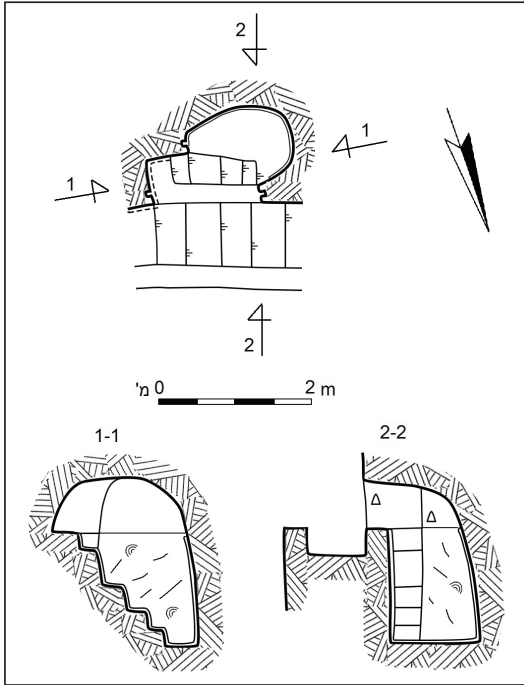
איור 8: מקווה M, תכנית וחתכים (איור: ד' רביב)

בדופנו הדרום-מערבית של אולם L, צמוד לגרם המדרגות, נחצב מקווה טהרה קטן M (איורים 8-9). המקווה כולל חמש מדרגות צרות וגבוהות יחסית המובילות לקרקעיתו של חדרון טבילה קטן. צורתו של החדרון סגלגלה ודפנותיו טויחו בטיח אפור. תעלה קטנה החצובה לאורך גרם המדרגות אפשרה להוביל מים מפני השטח ולמלא את המקווה. לאור הנתונים שבידינו לא ניתן לקבוע מתי בדיוק נחצב ושימש מקווה טהרה זה. הטיח המכסה את דפנותיו מתוארך באופן כללי לתקופה הרומית הקדומה. לאור מיקומו של המקווה

בלב המערכת התת־קרקעית, כחמישה מ' מתחת לפני השטח, ובשונה ממקווה טיפוסי שהכניסה אליו נעשית דרך מבוא ישירות מפני השטח, ייתכן ששימש בימי מרידות היהודים ברומאים. גם צורתו, הכוללת מדרגות גבוהות וצרות, וכן מידותיו הצנועות יחסית, עשויים ללמד כי נחצב ו/או שימש בעת מצוקה. בהשערה זו נכונה ניתן לצרף מקווה זה לסדרת מקוואות שאותרו במערכות מסתור ומיקומם עשוי ללמד כי נחצבו ו/או שימשו בזמני מצוקה. מתקנים כאלו אותרו למשל במערכת המסתור הגדולה בחורבת עמודה (קלוניר וטפר תשמ"ז: 197-196; מס' 13 בתכנית) ובמערכת 31 בחורבת מדרס (שם, 144 מס' 3 ו-6 בתכנית).⁴

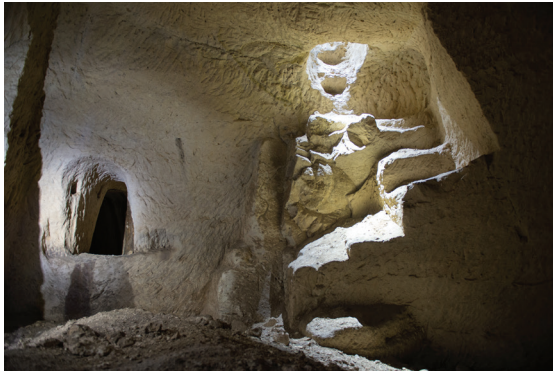
איור 10: פיר R (מימין) ופתח מחילה L-N (משמאל) (צילום: ש' כהן)

L-N חצובות שתי מחילות, אחת קצרה (שני מ') והשנייה באורך של כ-14 מ', בדפנותיה חצובים שקעים להנחת נרות והיא מסתיימת בחסימת סלע (O).
 בפינה הצפון-מזרחית של אולם L, חצוב בתקרת האולם פיר אנכי (R) המוביל לאגף נוסף במערכת. הכניסה לאגף זה מקרקעית אולם L כרוכה בטיפוס מאומץ של 6 מ', לצורך כך הותקנו במקום מדרגות ושקעי עזר לטיפוס (איור 10). פיר R מוביל למחילה

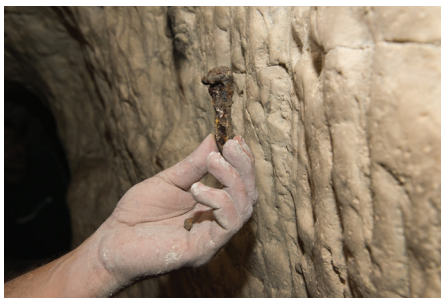
איור 12: אחד מעשרות המסמרים שנתגלו בינות למפולות במבוא מדורג U (צילום: ש' כהן)

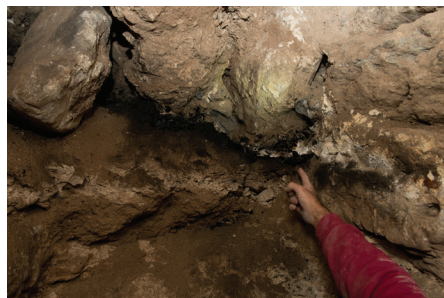
איור 11: מפולות ואבנים חרוכות במבוא מדורג U (צילום: ש' כהן)

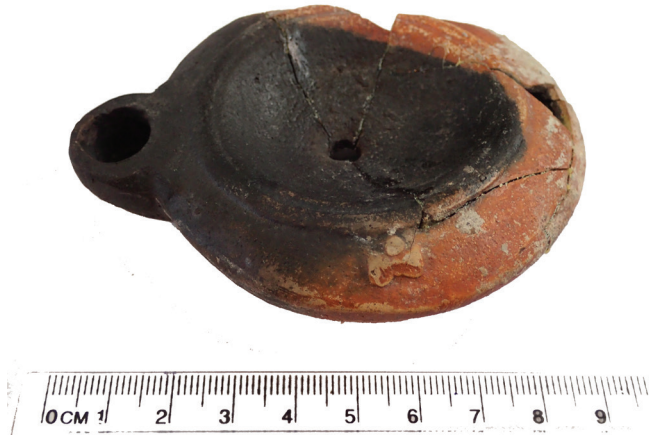
איור 13: נר רומי עגול שנתגלה בינות למפולות במבוא מדורג U (צילום: ש' כהן)

בזווית חדה פעמיים. פתח הכניסה לחדר מסתור T ניתן לחסימה אף הוא ולמרגלותיו חצובה מדרגת עזר. מידות החדר 4x4.5 מ', תקרתו בגובה 1.3 מ' ובדפנותיו חצובים שקעים להנחת נרות. מפיצול המחילות נמשכת מחילה R-U צפון-מזרחה ולאחר כשני מ' היא נעשית צרה, באופן שאפשר לחסום אותה בקלות. מנקודה זו ממשיכה המחילה מזרחה ולאחר כשישה מ' מתרחבת מעט, תקרתה מתרוממת והיא הופכת למעין מבוא מדורג המוביל אל עבר פני השטח (U). פתח הכניסה סתום במפולות הכוללות אבנים חרוכות, קורות עץ מפוחמים ומסמרי ברזל גדולים (איורים 11-12). ממצאים אלו מלמדים על מבנה שחרב בשריפה תוך קריסתו מפני השטח לתוך המבוא המדורג. בינות לאבני המפולת נמצא נר רומי עגול (נר דיסקוס) ומפוחם (איור 13).

סימני חפירות שוד שנצפו בכל רחבי המערכת מלמדים על ממצאים נוספים שנשדדו ממנה. ראוי לציון נר רומי עגול (נר דיסקוס) המתוארך למאה ה"ב' לסה"נ ואשר מאפשר לתארך את "שכבת החורבן" שנמצאה על ידינו למרד בר־כוכבא. בסיום עבודת השדה ועיבוד התכנית התברר, באופן מפתיע, כי המבוא המדורג ובו "שכבת חורבן" במערכת המסתור, ממוקם בדיוק מתחת לנקודה שבה עמד שער הכניסה למבנה. במהלך החפירה התגלו במקום זה ממצאים המצביעים על שריפת השער. החופר תיאר את הממצאים במקום כך: "שרידי שריפה ומסמרי־ברזל גדולים מאד שנתגלו ליד השער מעידים, כי לשער היו דלתות עץ גדולות ועבות, שנפרצו והועלו באש בעת כיבוש הארמון" (דמתי תשמ"ג: 119). נראה כי שרידי קורות העץ שנמצאו מתחת לפני השטח השתייכו אף הם לשער ועל כן יש לתארך את החורבן לימי מרד בר־כוכבא.
